**Objekt: Porkuni linnuse väravatorn, mälestis nr 15845**  
Lääne-Viru maakond, Tapa vald, Porkuni küla, Mäe tn 1/2

**Porkuni linnuse väravatorni sakmete restaureerimistööde tegevuskava**

Alo Peebo

**Pahuvere 2023**

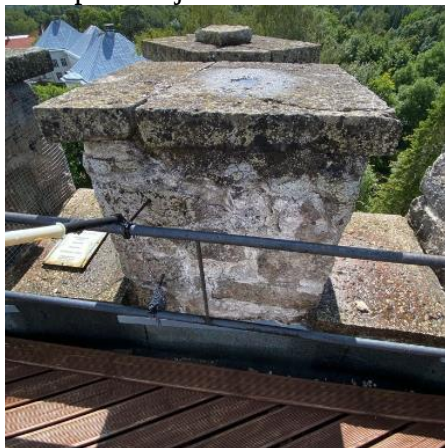
Sakmik nr 1:

Sakmiku mõõdud ca 0,7x0,8x0,75m (laius x pikkus x kõrgus). Lokaalsed vuugikahjud. Katteplaat vajab vahetamist.

- Katta sakmike müüri pealsed. Müüri peale paigaldada rihveldatud pinnaga välistingimustesse sobivad minimaalselt 7 cm pakused ühes tükis paekivist plaadid. Kasutada ilmastikule vastupidavaid lubjakivikihte. Katteplaatide kalle peab olema min 1:50 sissepoole ja üleulatus müürist peab olema ca 10 cm. Katteplaatidele lõigata nelja külge veesooned.

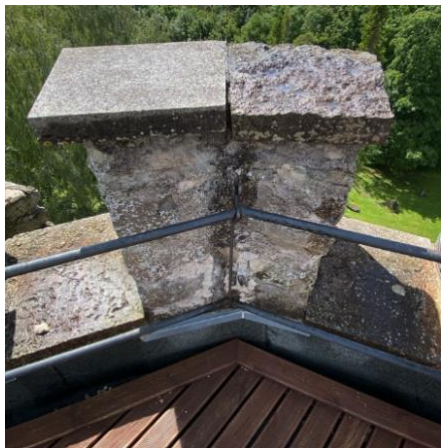
Sakmik nr 2:

Mõõdud ca 0,7x0,65/1,2 (sisemõõt/välismõõt)x0,75 m. Lokaalsed vuugikahjud. Katteplaat vajab vahetamist.

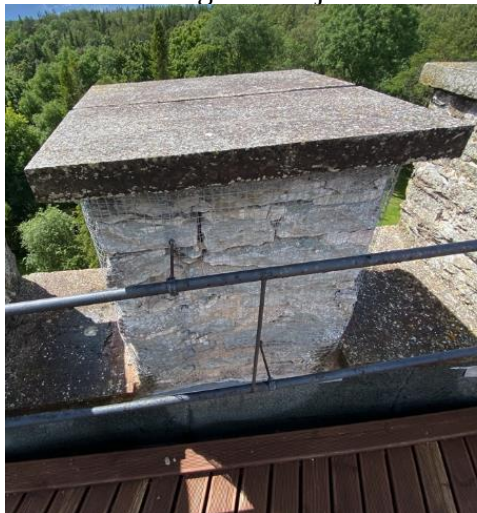
Sakmik nr 3:

Sakmiku mõõdud ca 0,7x0,75x0,75m (laius x pikkus x kõrgus). Vuugikahjud tervel kiviosal. Kohati kivid lagunened ja lahti. Kaetud võrguga. Katteplaat vajab vahetamist.

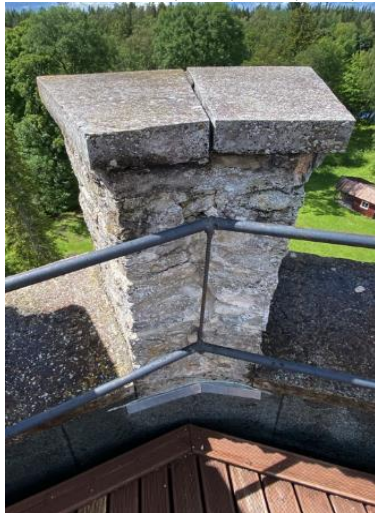
Sakmik nr 4:

Mõõdud ca 0,7x0,45/0,9x0,75m. Lokaalsed kivi- ja vuugikahjud. Katteplaat vajab vahetamist.

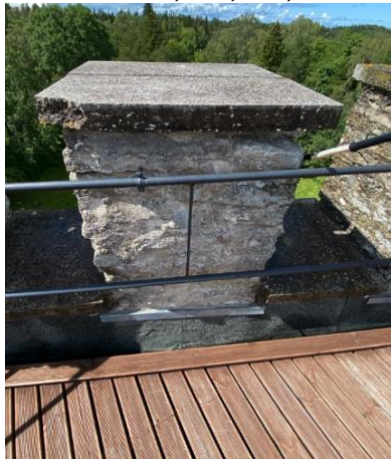
Sakmik nr 5:

Mõõdud ca 0,7x0,8x0,75m. Lokaalsed kivi- ja vuugikahjud. Katteplaat vajab vahetamist.

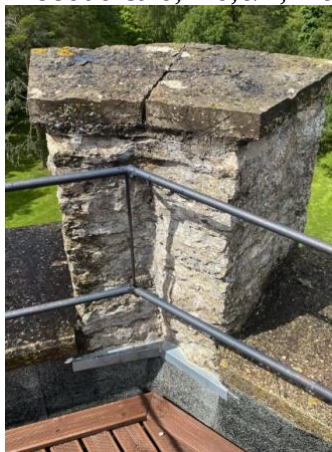
Sakmik nr 6:

Mõõdud ca 0,7x0,6/1,2x0,75. Lokaalsed vuugikahjud. Katteplaat vajab vahetamist.

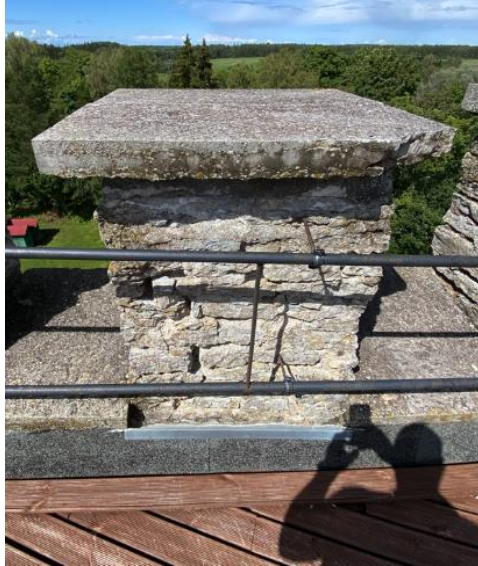
Sakmik nr 7:

Mõõdud ca 0,7x0,7x0,75. Lokaalsed kivi- ja vuugikahjud. Katteplaat vajab vahetamist.

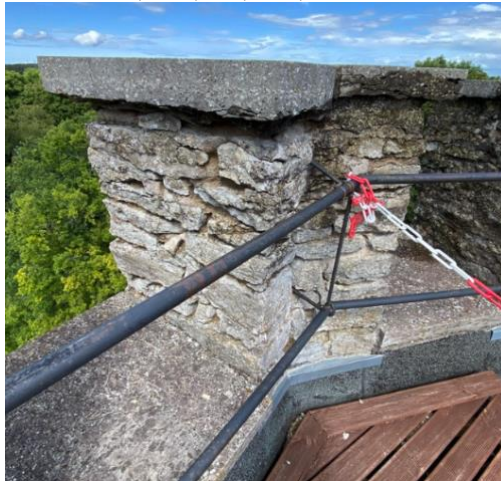
Sakmik nr 8:

Mõõdud 0,7x0,6/1,2x0,75m. Lokaalsed kivi- ja vuugikahjud. Katteplaat vajab vahetamist.

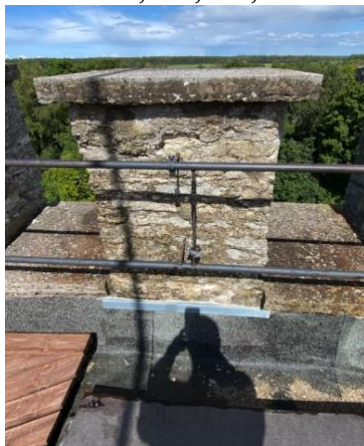
Sakmik nr 9:

Mõõdud 0,8x0,8x0,75m. Lokaalsed vuugikahjud. Katteplaat vajab vahetamist.

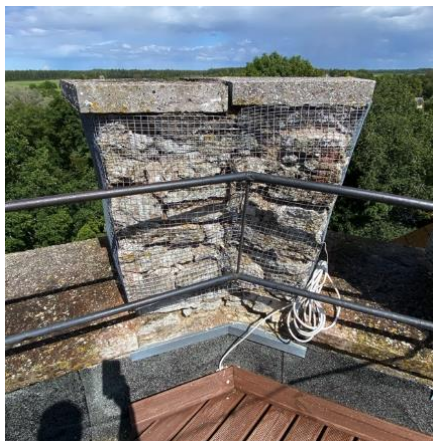
Sakmik nr 10:

Sakmiku mõõdud ca 0,7x0,7/1,2x0,75m . Vuugikahjud tervel kiviosal. Kohati kivid lagunened ja lahti. Kaetud võrguga. Katteplaat vajab vahetamist.

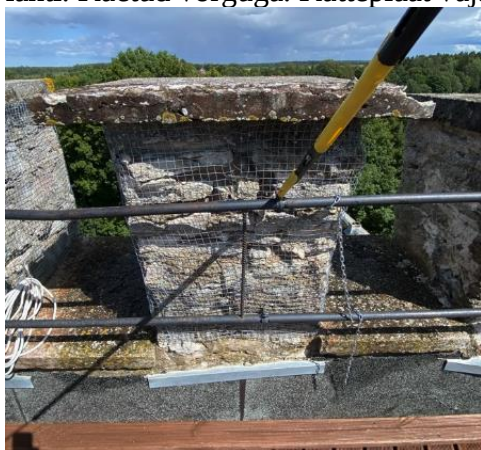
Sakmik nr 11:

Sakmiku mõõdud ca 0,7x0,6x0,75m. Vuugikahjud tervel kiviosal. Kohati kivid lagunened ja lahti. Kaetud võrguga. Katteplaat vajab vahetamist.

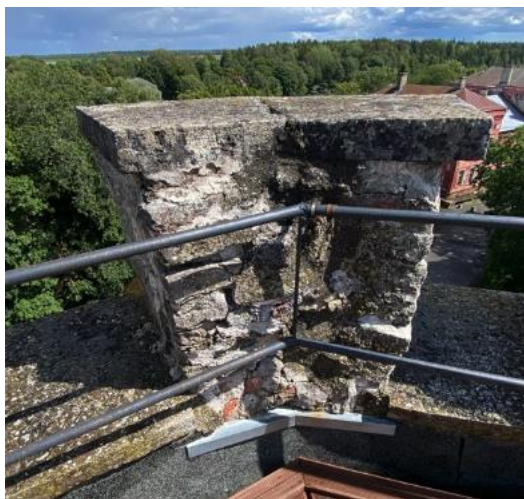
Sakmik nr 12:

Sakmiku mõõdud ca 0,7x0,7/1,2x0,75m. Vuugikahjud lokaalsed. Katteplaat vajab vahetamist.

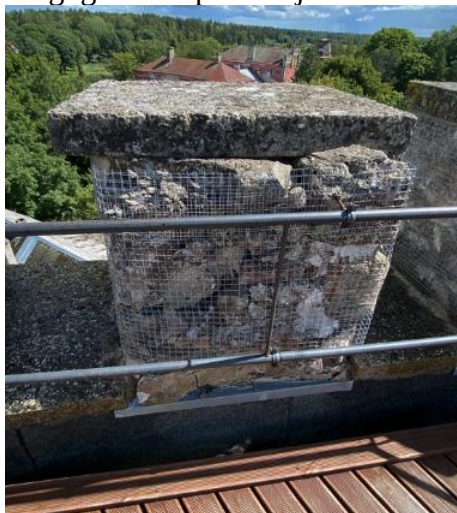
Sakmik nr 13:

Mõõdud 0,7x0,8x0,75m. Vuugikahjud tervel kiviosal. Kohati kivid lagunened ja lahti. Kaetud võrguga. Katteplaat vajab vahetamist.

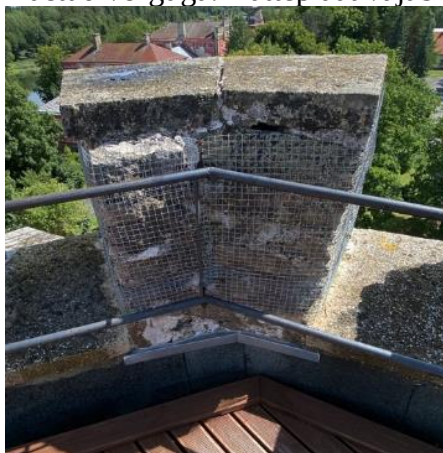
Sakmik nr 14:

Mõõdud 0,7x0,8/1,2x0,75m. Vuugikahjud tervel kiviosal. Kohati kivid lagunened ja lahti. Kaetud võrguga. Katteplaat vajab vahetamist.

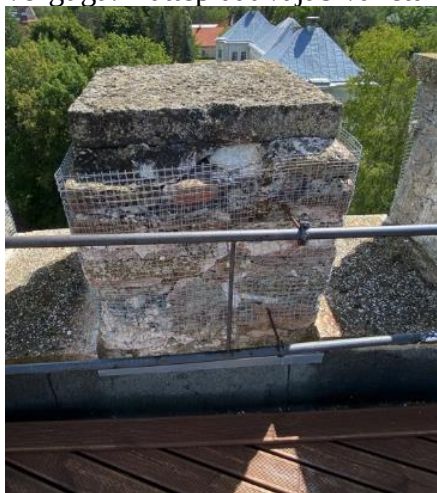
Sakmik nr 15:

Mõõdud 0,8x0,8x0,75m. Vuugikahjud tervel kiviosal. Kohati kivid lagunened ja lahti. Kaetud võrguga. Katteplaat vajab vahetamist.

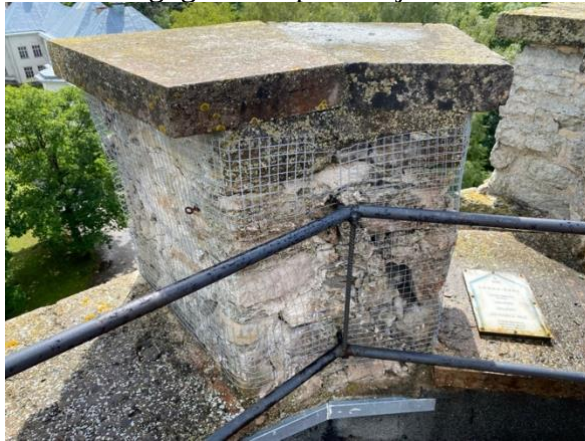
Sakmik nr 16:

Mõõdud 0,8x0,7/1,2x0,75m. Vuugikahjud tervel kiviosal. Kohati kivid lagunened ja lahti. Kaetud võrguga. Katteplaat vajab vahetamist.
