### TAPA VALLAVALITSUSE ISTUNGI PROTOKOLL

#### **7. Seisukoha kujundamine Vahakulmu paisjärve küsimuses**

### Vahakulmu paisust ja kalapääsust

## Vahakulmu paisjärve hooldusvajadusest. Ekspert hinnang.

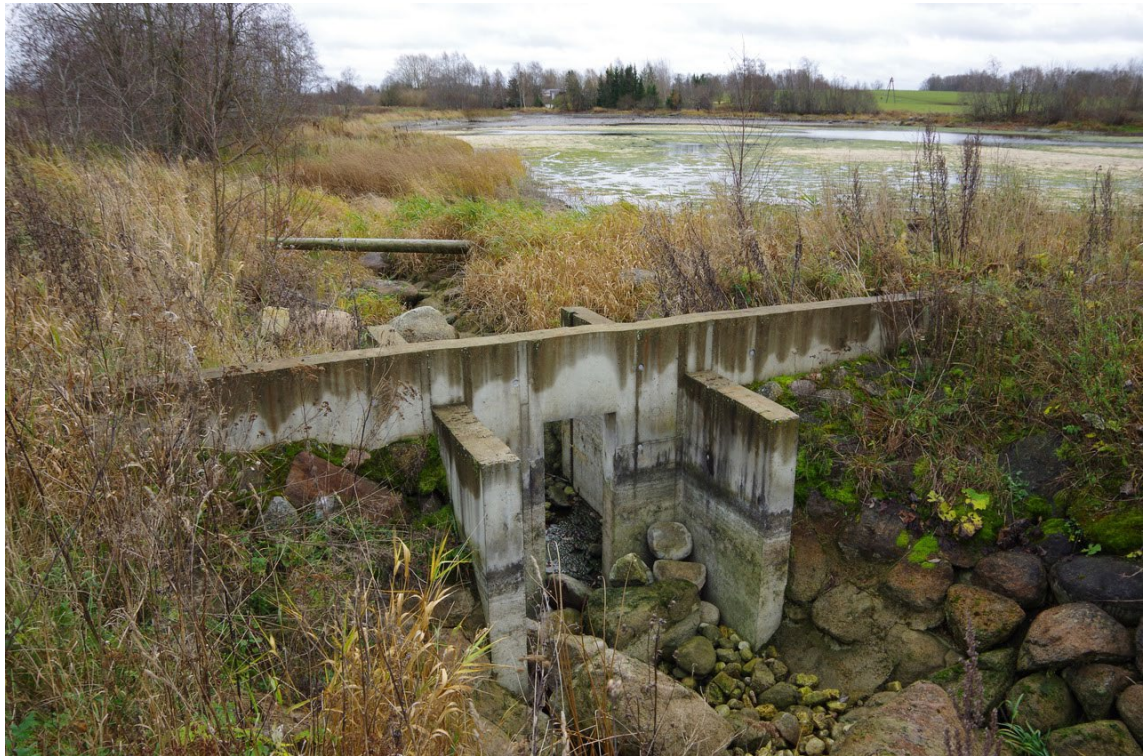
**Foto 1.** Vastuvoolu vaade kalapääsu sissevoolule.

3. Vältimaks paisjärve veetaseme liigset langust ja kalapääsu kuivale jäämist forelli peamisel rändeperioodil septembrist-novembrini, tuleb teha uued suveperioodi vooluhulga arvutused ja tulemusele vastavalt ehitada kalapääsu sissevoolule vooluhulkade regulaator. Regulaator peab võimaldama voolu kalapääsus täielikult sulgeda ja avada seda üksnes osaliselt. Viimasel juhul nii, et regulaator oleks rändel kaladele läbitav, st nt külje suunas sulgemisega analoogselt pilukalapääsude avadele. Võib osutada vajalikuks hoida kalapääs suletuna nt juunist-augustini, mil kalade ränded on minimaalsed, et vältida veevaesel perioodil pääsu kaudu veehoidla sellist tühjenemist, mis ei võimalda rändeid hiljem sügiskuudel.

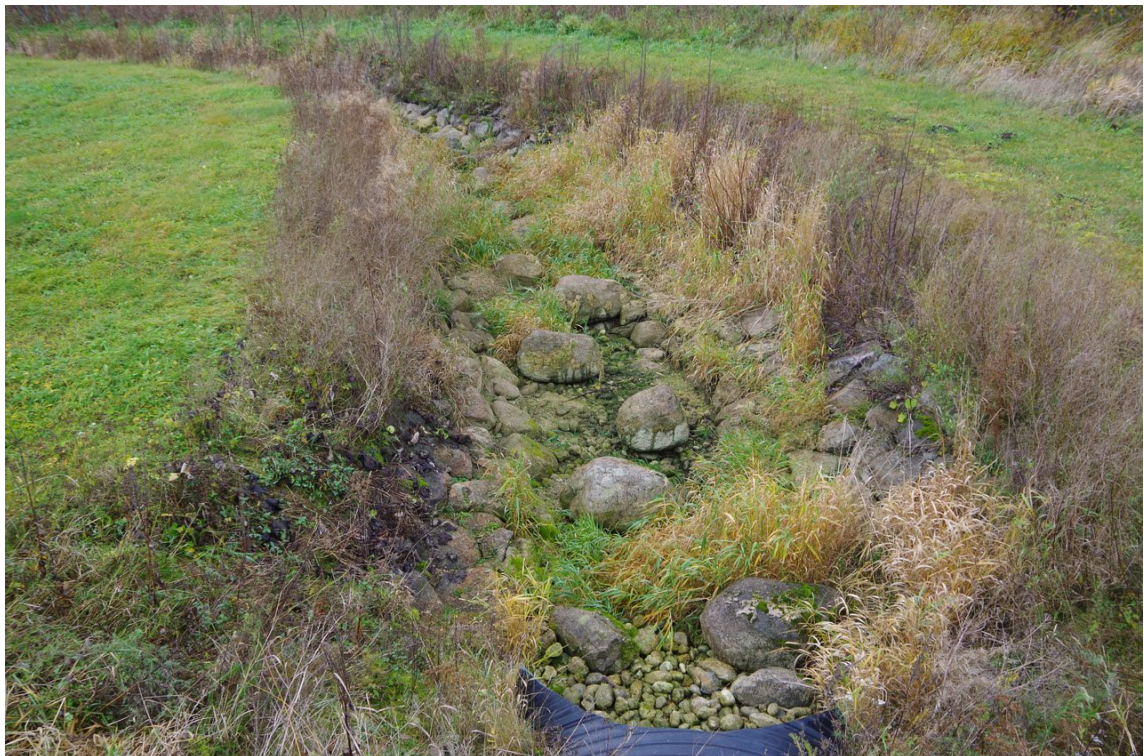
**Foto 2.** Allavoolu vaade kalapääsu keskosale. Orasheina jm puhmad viitavad pikemaajalisele kuivusele sängis.

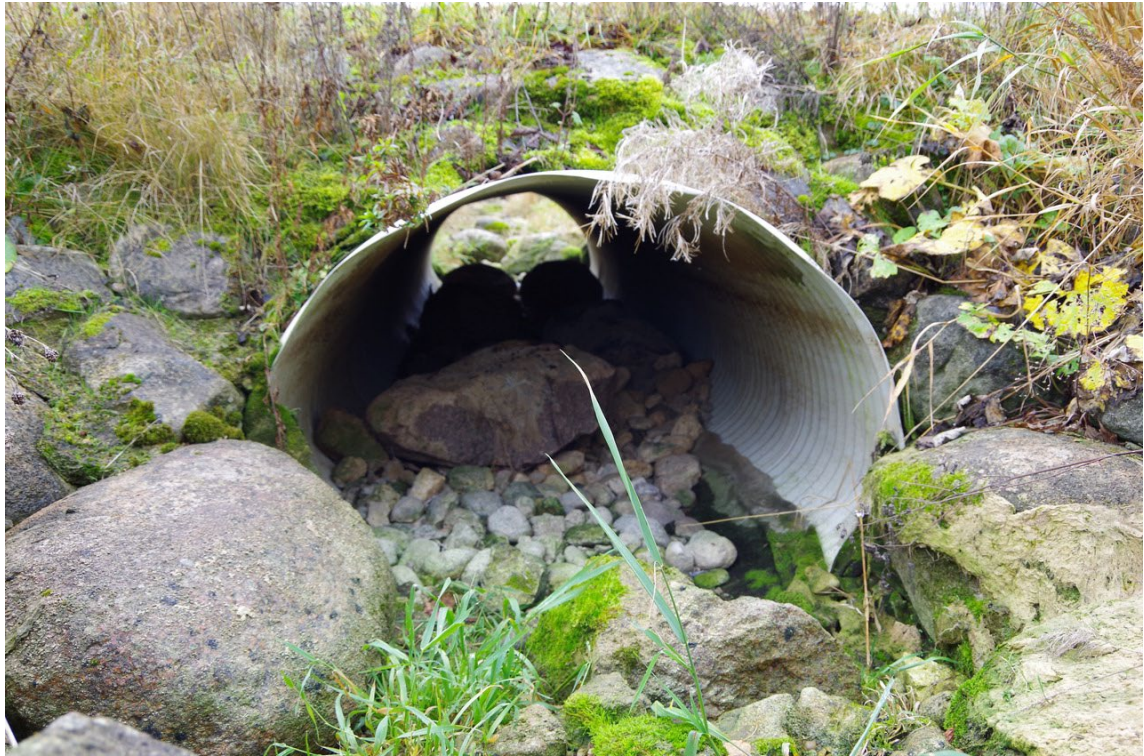
**Foto 3.** Allavoolu vaade kalapääsu truibile Joosepi talu tee all. Truubi paremas ääres on näha veerise alt paljandunud geotekstiili. Samaseid väikesi paljaks uhutud kohti leidub kalapääsus mitmeid.

4. Kalapääsust tuleb likvideerida isetekkeline pais või asendada see näiteks puidust purdega.
5. Suurema põhjakulumisega kohtades tuleb kalapääsu põhja täita suureteralise veerisega, mis kataks paljandunud geotekstiili.

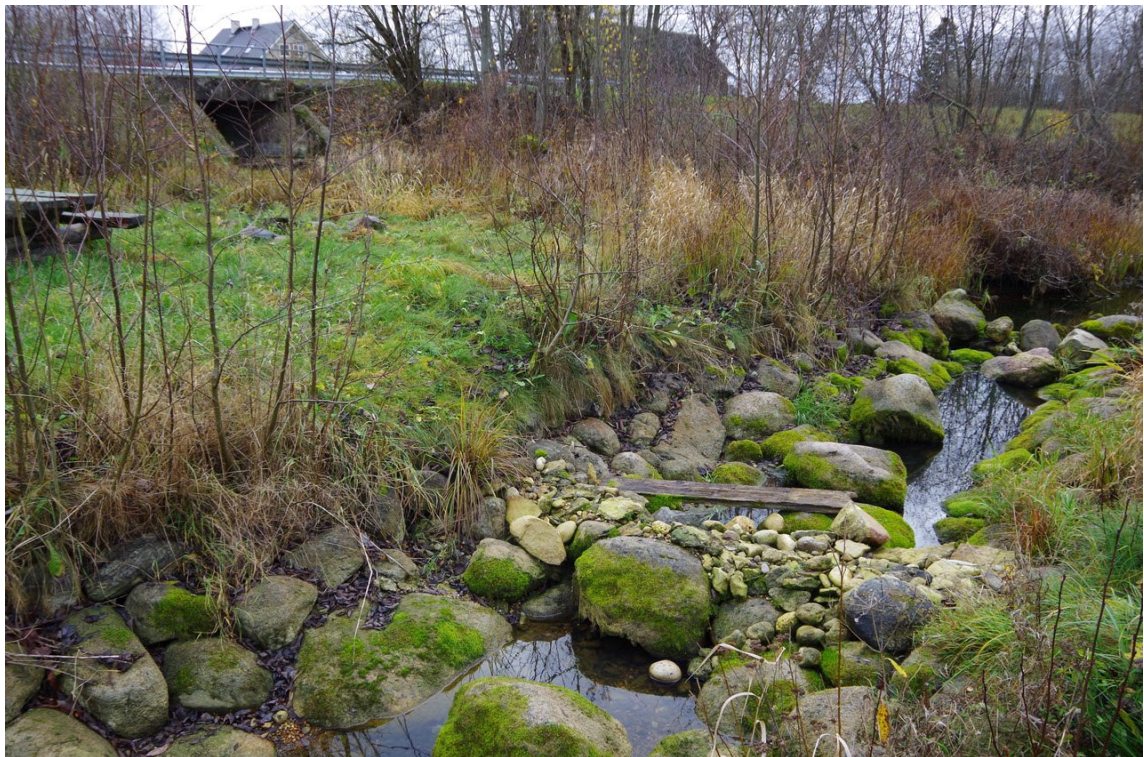
**Foto 4.** Allavoolu vaade kalapääsu lõpuosale ja väljavoolule. Enne suubumist jõkke ummistab kalapääsu kiviklibust rajatud tõkettamm jalgrajaga.

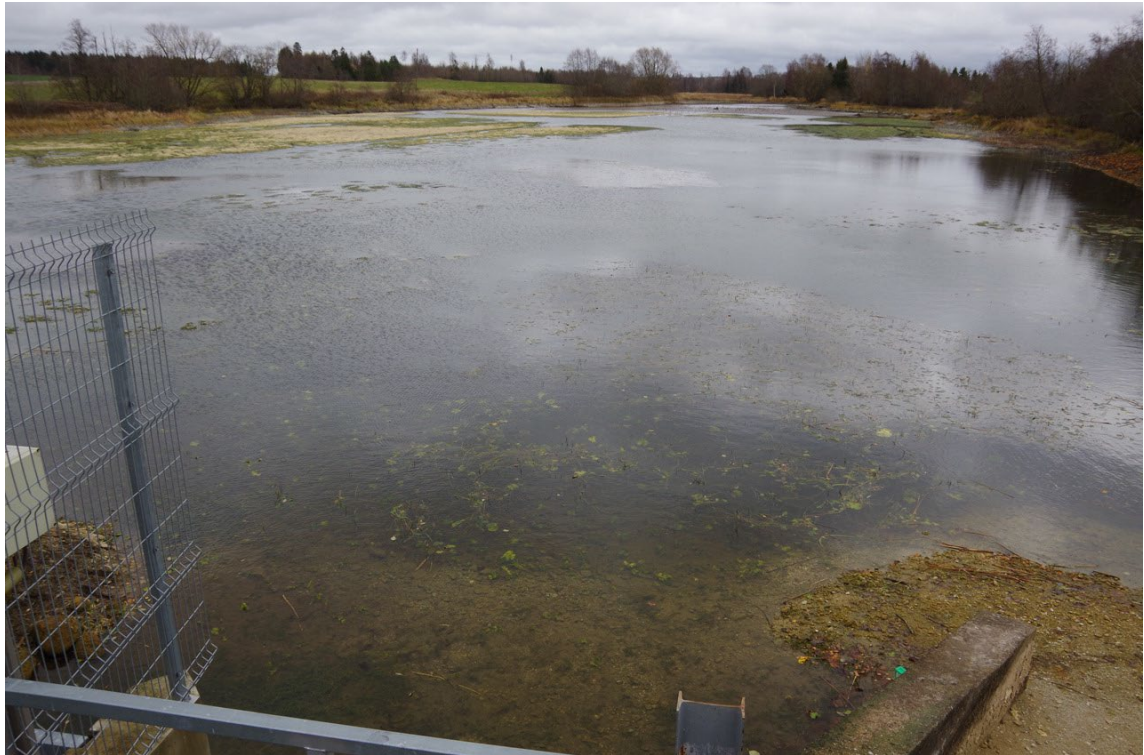
Kuivõrd Vahakulmu paisu veetas oli drastiliselt alanenud, võis avaneva vaate põhjal üsna hästi hinnata paisutusala olukorda ja isegi kogunenud sette hulka. Antud veetaseme korral leidis minimaalse taimestikuga vaba veela vaid liigveelaskme vahetus läheduses ca 50 m ulatuses põhja ning u 100 m ulatuses ida (vastuvoolu) suunas, millele lisandusid vaba vee alad vasakkalda ujumiskoha all ning lääneosa idaotsas. Maa-ameti ortofotolt mõõdetuna võis vähese sette ja taimestikuga ala pindala küündida vaatluse põhjal maksimaalselt 1,0 ha-ni paisjärve läänepoolsest kunagi süvendatud või puhastatud laiemast alast. Ülejäänul osal pindalast olid põhjasetted ühes neil kasvava taimestikuga kas täiesti paljandunud või kattis neid kuni 10...30 cm vee kiht.

**Foto 5.** Vaade liigveelaskme kohalt paisjärvele. Vaba vett leidub peamiselt esiplaanil, kuid selleski on märgata ohtralt taimestikku veel üsna vegetatsiooniperioodi lõpus.

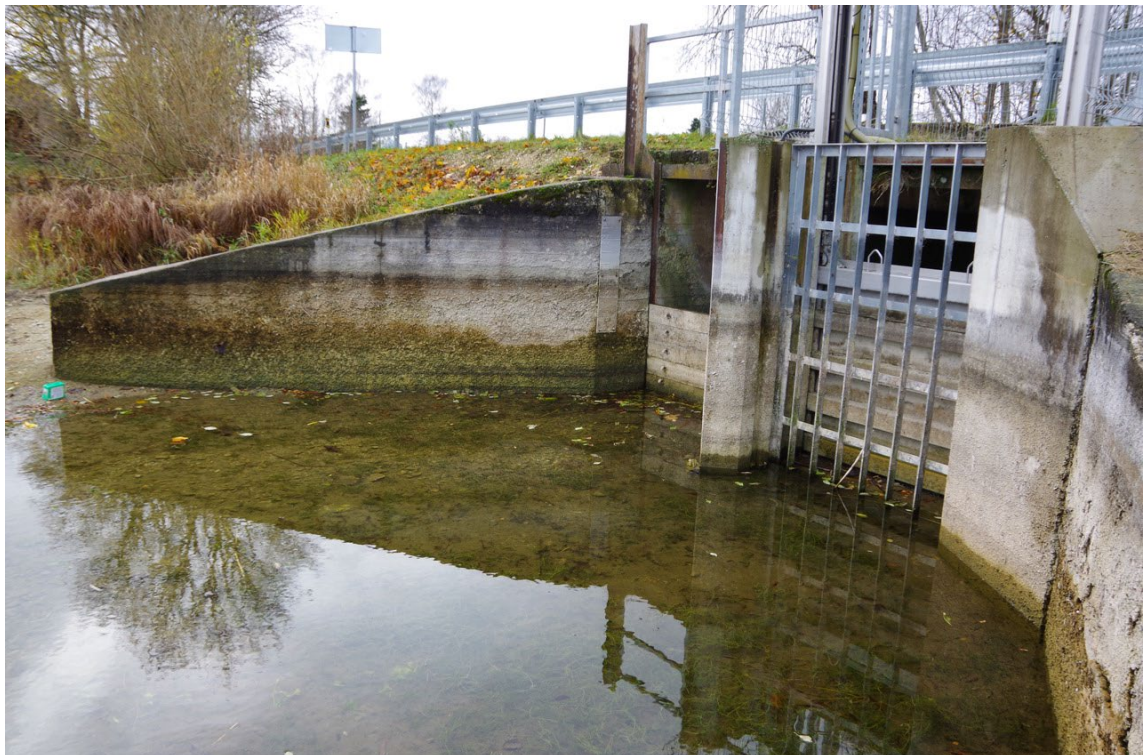
Käesoleva töö käigus viidi 5.11.20 Vahakulmu paisul läbi paikvaatlus (vt fotod lisas). Selle käigus ilmses, et Valgejõe vooluhulk Vahakulmul oli alanud sügisvihmadele vaatamata sügavas madalseisus. Paisjärve veetase oli langenud 0,8 m allapoole miinimumpaisutustaset (MPT) ehk 1 m allapoole normaalpaisutustaset (NPT) 93,0 m-ni abs, kuigi liigveelase oli endiselt varjadega suletud pea-aegu miinimumveetaseme kõrguselt. Kalapääs oli üla- ja keskosas kuiv ning arvestades seal kasvavaid rohupuhmaid, oli olnud kuiv ilmselt mitmeid kuid. Allosas omas pääs veetäidet alavee taseme kõrguselt, aga selles puudus voolamine. Pääsu kuivades osades oli mõnes kohas märgata veerise ärauhmist ja selle alt paljandunud geotekstiili. Muus osas oli kalapääs säilinud hästi. Vaid ca 5-6 m enne kalapääsu väljavoolu, oli selle sāngi laotud kividest väike teetamm – jalgrada, mis viis piknikuplatsile. Jalgrada kujutas endast sisuliselt kalapääsu umbselt täitvat paisu, mille vahelt võis vett vähesel määral läbi imbuda (voolu olemasolul), ent millest ei kalad, ega muud väiksemadki vee-organismid läbi ei saa. Vesi voolas paisjärve alalt ära nii liigveelaskme varjade alt nirisedes, kui mõnevõrra kunagise tühjenduslasu kaudu u Joosepi talu sissesõidutee kohalt. Laiali jagunenud vee äravoolukohtade ning paisust alamal asunud jõesāngi kinnikasvamise ja deltasse harunemise tõttu ei õnnestunud vooluhulka usaldusväärselt mõõta. Hinnanguliselt ei küündinud see enamani kui 10-20 l/s. Vooluhulk jäi seega oluliselt väiksemaks kalapääsu rajamise projektis aluseks olnud 95%-lise ületustõenäosusega miinimumvooluhulgast (arvestuslikult 0,11 m<sup>3</sup>/s).

**Foto 6.** Liigveelase koos miinimumpaisutustasemest (MPT) veidi madalamalt suletud puitvarjadega, regulaatori ja veemõõdulatiga. Veetase on 0,8 m allpool MPT-d.

6. Ettepanek on täiendada vee-erikasutusloa seiretingimusi järgnevalt:
  - a. Paisu veetase tuleb registreerida senisest sagedamini, tihedusega minimaalselt kord nädalas. Soovitav on paigaldada automaatne nivooandur, mis võimaldab registreerimisi igapäevaselt ja sel juhul võiks sagedus olla veel suurem, 4...12 korda päevas. Andmed võib lugeda andurilt maha sagedusega 2...4 korda aastas ja kanda paisu hooldepäevikusse. Kuivõrd Vahakulmul on vooluhulkade ja veetaseme hoidmisega probleeme, on vajalik sellest parem ülevaade.

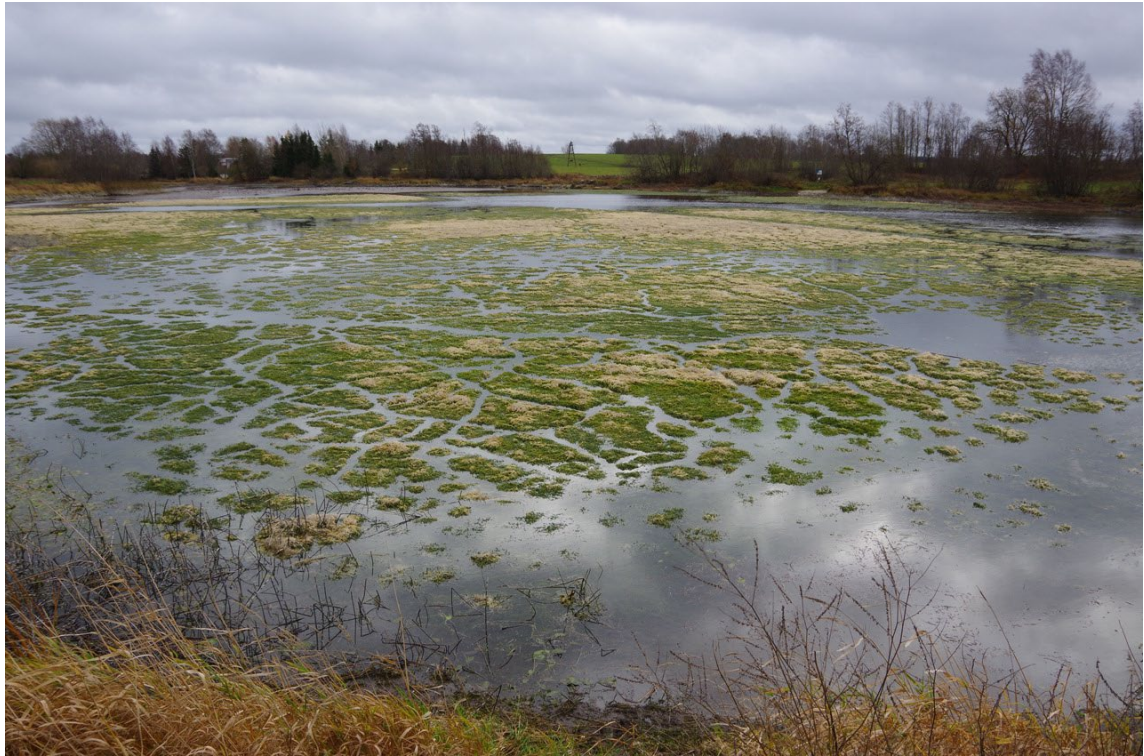
Eelneva põhjal tuletades võime ligikaudse arvutamise põhimõtte kohaselt suurtes piirides hinnata Vahakulmu paisutusala kogunenud settehulka. Arvestades, et veehoidla lääneosast oli suuremahuliselt settega täitunud ca 70% (S1-1,0 ha = 2,5 ha) ja võttes selle järveosa settekihi keskmiseks paksuseks 1 m, saame siia kogunenud settehulgaks 25 000 m<sup>3</sup>. Täpsete mõõtmiste tulemusena võib ilmned, et tegelik sette maht on nii väiksem kui suurem, ent pigem on siinne hinnang tagasihoidlik. Paisutusala idaosas keskmine sügavus väheneb, kuid settekihi paksus ja pindala on seal omakorda suuremad. Taas ligikaudse arvutuse põhimõtet appi võttes, võib idaosa sette kogumahuks hinnata (S2-0,9 ha = 2,9 ha x 1,2 m) ~35 000 m<sup>3</sup>.

**Foto 7.** Vaade paisjärvele kalapääsu sissevoolu lähedalt. See osa veehoidlast on enam kui meetri paksuselt täitunud settega, mida kohati katab taimeestiku vahel õhuke veekiht.

1. Kaevata või pumbata välja valdav osa (soovitavalt kõik) vähemalt lääneossa kogunenud pehmed setted. Hinnanguliselt 25 000 m<sup>3</sup>, aga täpse koguse jaoks on vaja teha põhjalikud sette ja paisjärve põhjaprofiili mõõdistused. Setted tuleb tahenemiseni ladustada kas paisjärvest eemal või piirata neist nõrguva toitainerikka vee voolamist maapinnalt paisjärve nt saviekraaniga varustatud pinnasvalliga, mis võimaldaks neil imbuda maasse. Soovitav on võtta settest analüüsid võimaliku reostatuse määramiseks. Vajadusel reostunud setted utiliseeria, puhtaid võib kasutada põldudel mullaviljakuse parandamiseks.

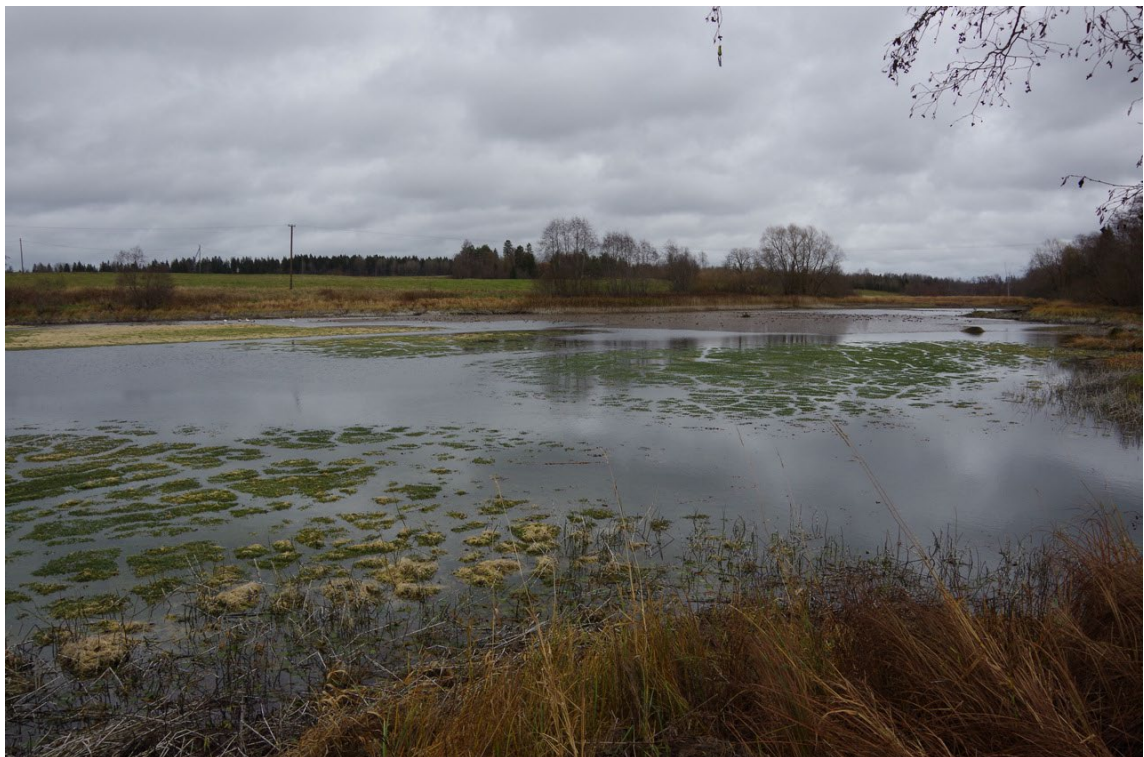
**Foto 8.** Ülesvoolu vaade paisjärvele vasakkalda ujumiskoha juurest. Vette mineku betoonitud kallast jääb pildilt välja paremale, selle ees on suplus vähendanud sette kogunemist.
