**Objekt: Porkuni linnuse väravatorn, mälestis nr 15845**  
Lääne-Viru maakond, Tapa vald, Porkuni küla, Mäe tn 1/2

**Porkuni linnuse väravatorni sakmete restaureerimistööde tegevuskava**

Alo Peebo

**Pahuvere 2023**

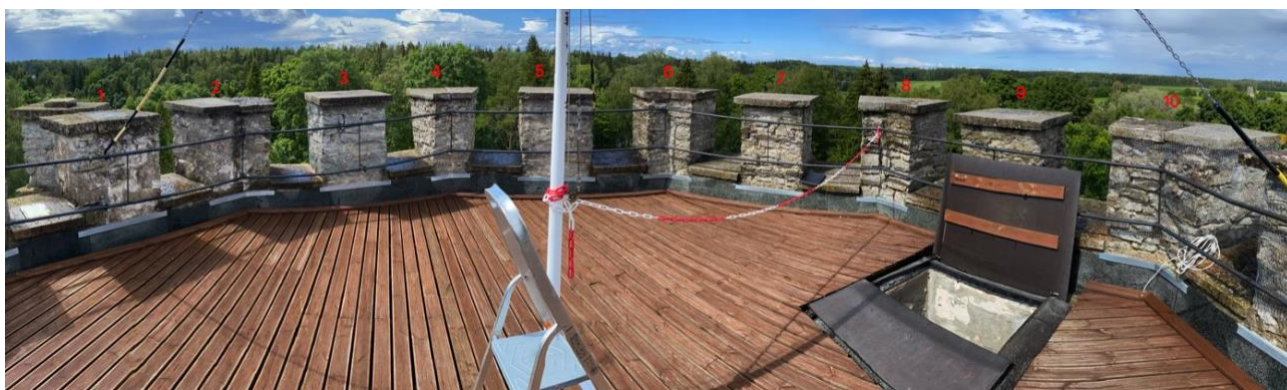
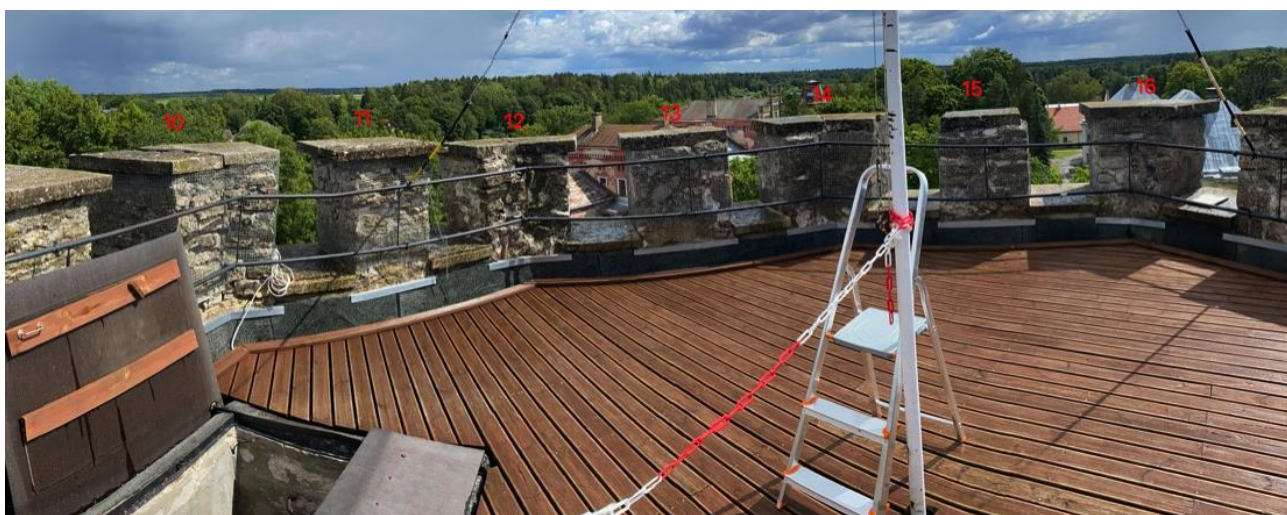
Sakmik nr 1:

Sakmiku mõõdud ca 0,7x0,8x0,75m (laius x pikkus x kõrgus). Lokaalsed vuugikahjud. Katteplaat vajab vahetamist.
